OGGETTO: PRESENTAZIONE RILEVANTI OPERE ESEGUITE IN PASSATO

Facendo seguito alla Vs. cortese richiesta, ci pregiamo sottoporVi una rapida **documentazione fotografica**, in merito ad alcune tra le opere più rilevanti già eseguite in passato dalla ns. ditta.

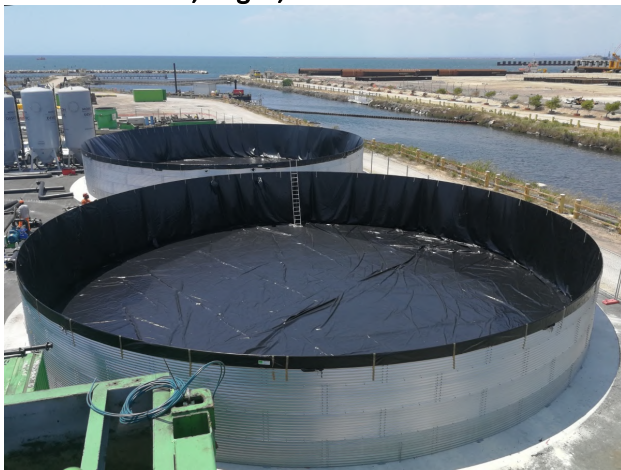
Taranto, Puglia, 2018

2 serbatoi con diametro 21,85 metri e un'altezza di 3,12 metri, collegati tra loro, mediante 4 bocchelli dotati di flange laterali.

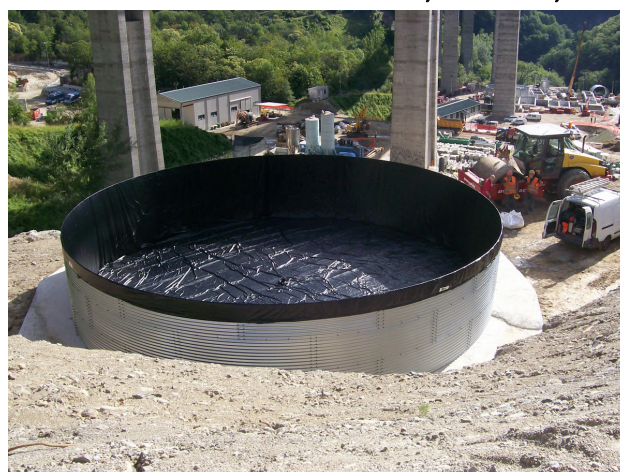
Val di Susa, Piemonte, 2010

Vasca di raccolta acque di scarico, su fondazione in cls armato, all'esterno di un cantiere.

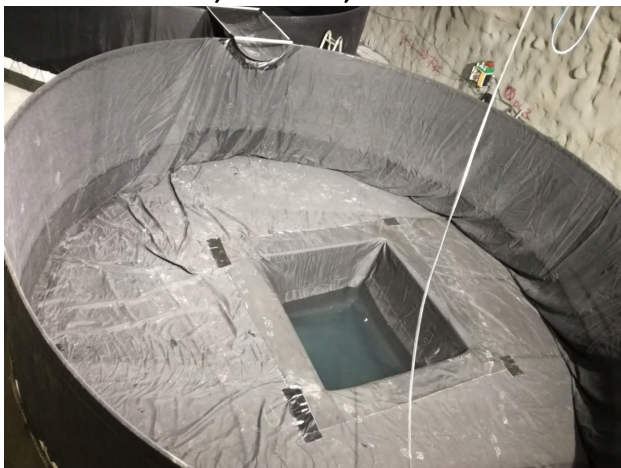
Val di Susa, Piemonte, 2015

Due serbatoi comunicanti tra loro, mediante troppo pieno, installati all'interno di gallerie sotterranee, dotate di pozzetti impermeabilizzati a mano su misura.

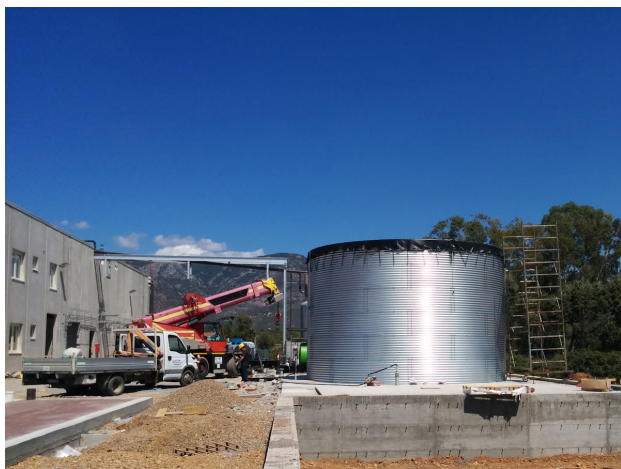
Iglesias, Sardegna, 2015

Serbatoio antincendio, altezza 4,64 metri, diametro 10 metri circa, con tubazioni annegate nella platea di cemento passanti sotto alla vasca, attacchi interni presaldati in fabbrica nei punti indicati da progettazione esecutiva.

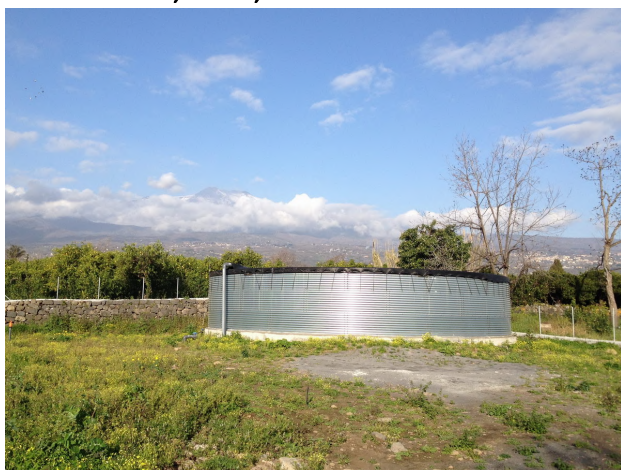
Catania, Sicilia, 2015

Vasca irrigua ai piedi dell'Etna, posata su solo cordolo di cemento, all'interno del quale è stata posata la sabbia, per ridurre i costi, senza un'intera platea di cls armato.

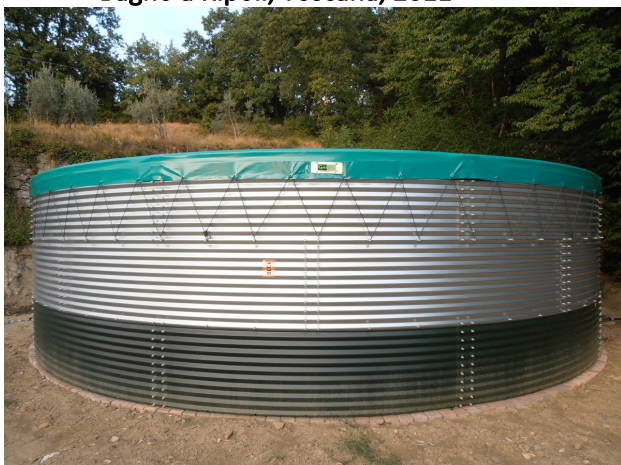
Bagno a Ripoli, Toscana, 2011

Vasca chiusa con tetto in PVC e telo certificato KIWA per acqua potabile, poggiata per ragioni di impatto ambientale su soli mattoni pieni, dotata primo anello plastificato per maggior resistenza alla corrosione.

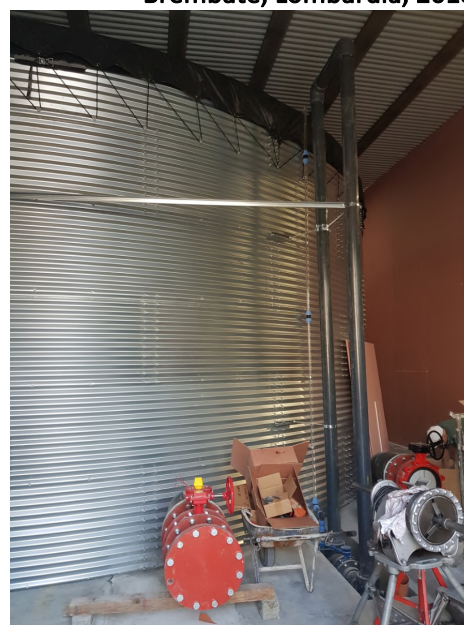
Brembate, Lombardia, 2018

Serbatoio certificato antincendio, installato al chiuso, all'interno del capannone di una fabbrica. Nella foto, il dettaglio sul troppo pieno a collo d'oca e il controllo di livello visivo realizzato mediante tubazione trasparente.

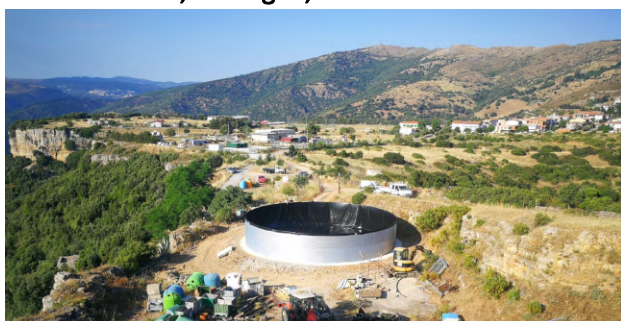
Esterzili, Sardegna, 2019

Vasca antincendio boschivo per il rifornimento degli elicotteri. Diametro 17,30 metri, altezza 3,12 metri. Volume: 733 metri cubi nominali. Installazione in un giorno lavorativo con 10 operai.

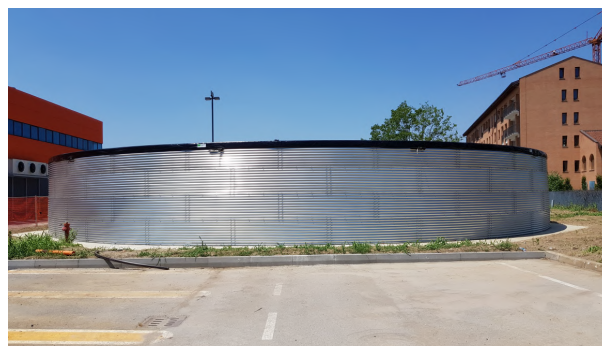
Rozzano, Lombardia, 2019

Riserva idrica collegata all'impianto sprinkler, a protezione antincendio di un mobilificio.

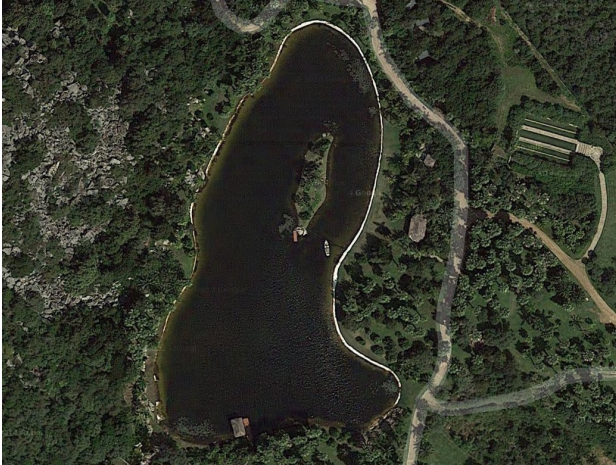
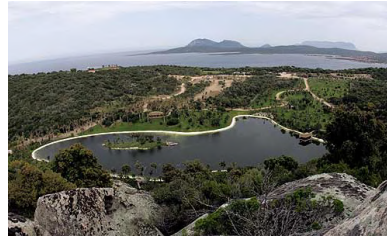
Porto Rotondo, Sardegna, 2005

Vista da satellite e dall'alto di un grande lago artificiale impermeabilizzato mediante l'impiego di circa 15.000 metri quadrati di gomma, arricchito da un'isola centrale di circa 50 metri di lunghezza, anch'essa impermeabilizzata e poi piantumata con erba, palme ed arbusti.

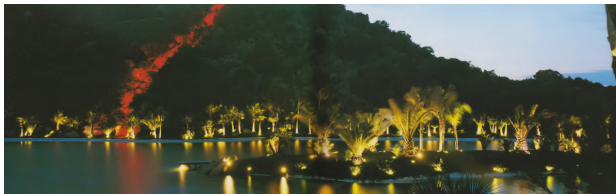
Visione in notturna dell'isola con le palme.

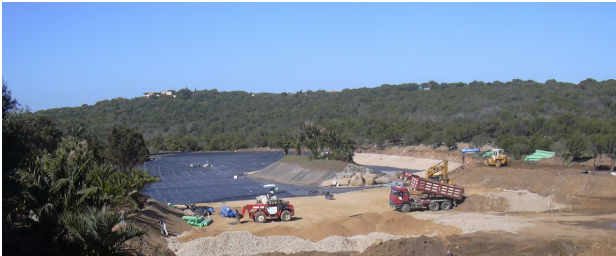
Operazioni di movimento terra e impermeabilizzazione dell'isola.

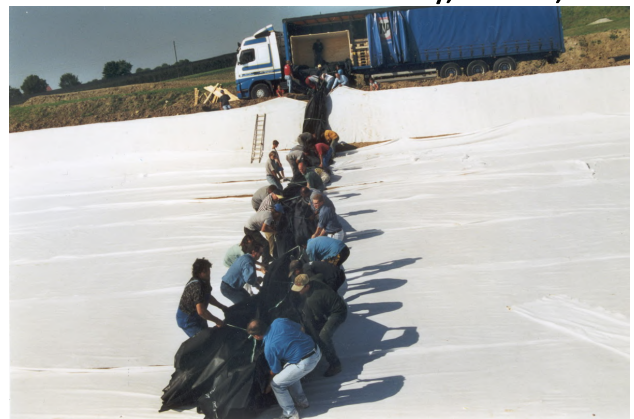
Etoy, Svizzera, 2000

Stesura di un telo impermeabile in pezzo unico, presaldato in fabbrica; grazie a questa tecnica, mediante l'ausilio di 30 persone, abbiamo impermeabilizzato un lagone irriguo da metri 80 x 40 circa, in un solo giorno lavorativo.

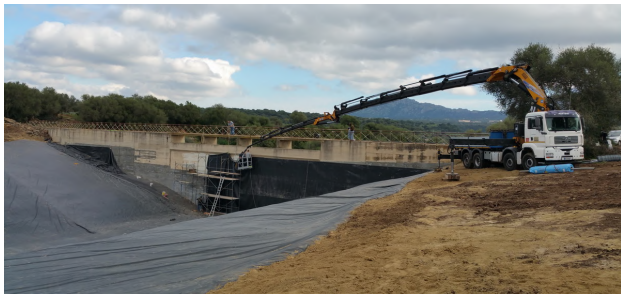
Dorgali, Sardegna, 2015

Impermeabilizzazione di una diga di circa 60 metri, mediante l'impiego di braccio meccanico elevatore.

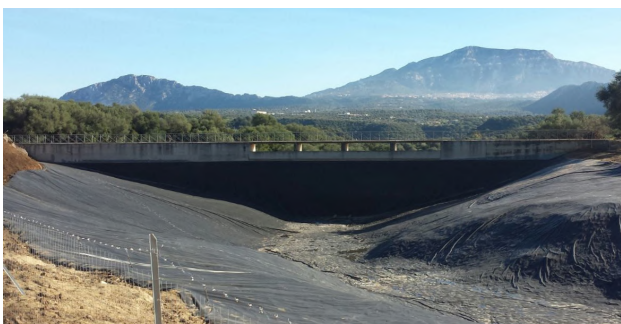
Oltre alla diga, è stato impermeabilizzato anche il fiume che vi convoglia l'acqua piovana.

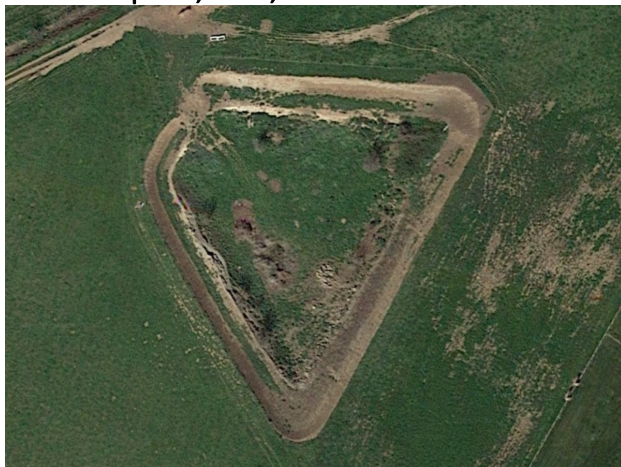
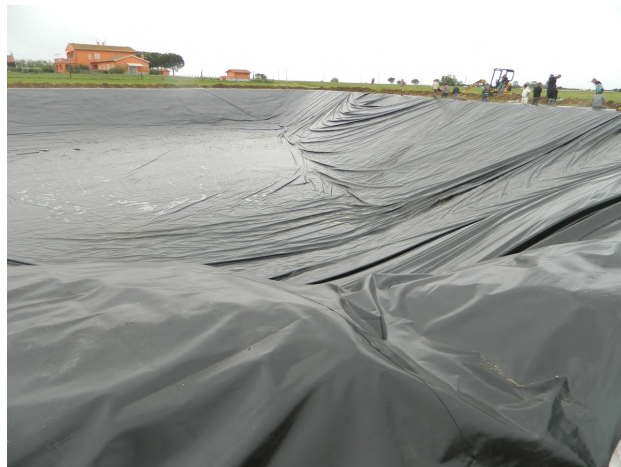
Tarquinia, Lazio, 2018

A sinistra: vista da satellite, prima delle operazioni di impermeabilizzazione di un lago di forma trapezoidale, misure approssimative 90 x 70 metri. A destra: il lago è stato rivestito mediante l'impiego di 3 teloni da metri 97x28 + 81x25 + 57x20, saldati in loco. Sul ns. sito <https://www.benza.it/video-gallery> è persino possibile consultare il filmato che mostra tutte le operazioni svolte.
